ESTUDO DE PROTEÇÃO ANTICORROSIVA EM ESTRUTURAS DE AÇO GALVANIZADO DE CARROCERIAS DE ÔNIBUS PARA USO EM AMBIENTES AGRESSIVOS

Alessandro José Büsemayer – Faculdade Anhanguera de Joinville - Unidade 1

Enori Gemelli – Universidade do Estado de Santa Catarina - UDESC

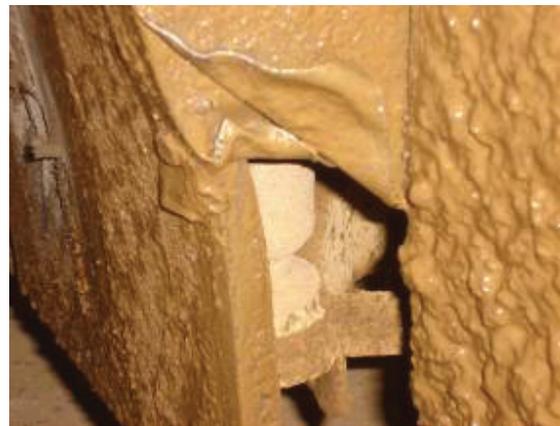
Figura 4 – Região da caixa de roda

O emprego constante das carrocerias neste ambiente provoca principalmente, na estrutura inferior um processo de acúmulo de substâncias corrosivas; figura 4. Este acúmulo de substâncias corrosivas é potencializado durante o inverno e no degelo, quando há um aumento da umidade e do emprego de sais, sendo que estes acabam arrastados à estrutura pelas correntes que são presas as rodas para auxiliar na tração do veículo. O projeto da carroceria também pode proporcionar condições desfavoráveis à preservação desta, pelos diversos compartimentos, chapas e perfis que podem proporcionar o acúmulo de sais e da umidade.

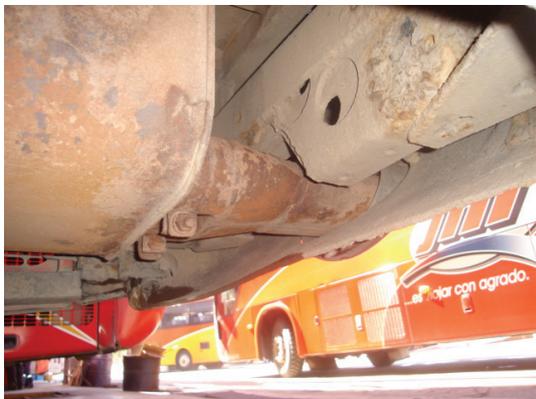
O produto deste ataque corrosivo é evidenciado na degradação das peças metálicas. As peças mais suscetíveis a este ataque são aquelas que apresentam menores espessuras, como telas, chapas e escapamentos, figura 5. Ainda são propícias à corrosão as peças que sofreram alguma interferência, como as asas de ligação, que apresentam zonas termicamente afetadas (ZTA) na região de soldagem, figuras 6 a 8.

Figura 5 – Corrosão do escapamento

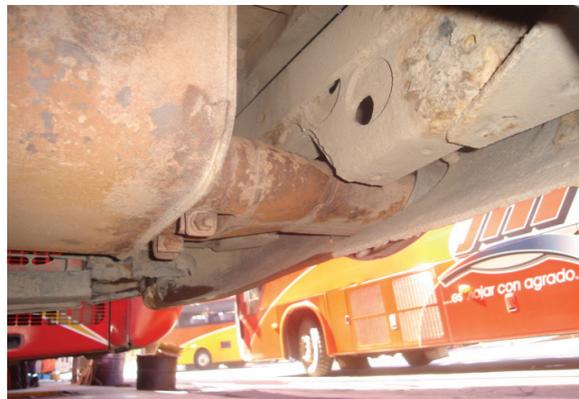
Figura 6 – Corrosão da ligação com chassis

As longarinas do chassi, as chapas e tubos de ligações que tem suas propriedades modificadas ao longo do processo de confecção da carroceria. Confeccionadas em chapa preta estes componentes, que sofrem alterações no encarroçamento.

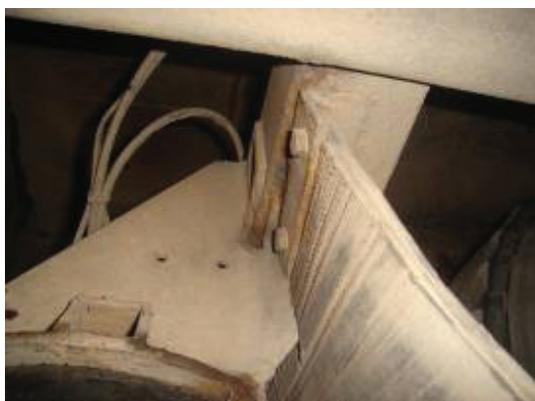
Figura 7 – Suporte da suspensão

O ataque agressivo a estas peças é comprovada nas figuras 5 a 8, que contemplam uma carroceria nova com aproximadamente seis meses de trabalho. Devido ao exposto, sobre a corrosão da estrutura da carroceria de um ônibus em operação em minas de cobre, há a necessidade de promover a longevidade das peças e componentes da carroceria com o emprego de uma pintura anticorrosiva.

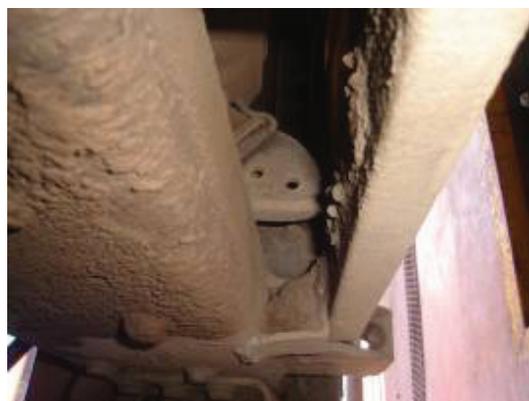
Figura 8 – Corrosão da estrutura

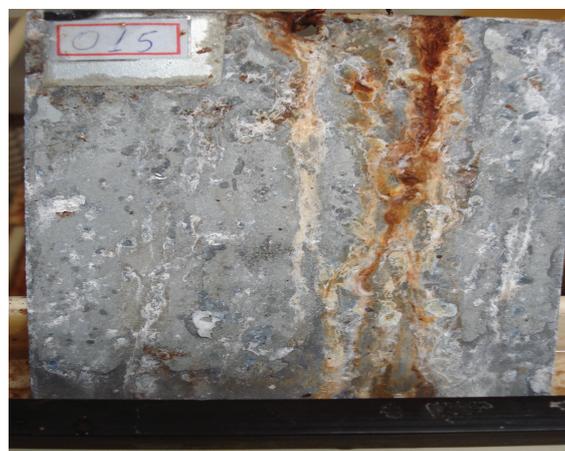
A figura 17 representa em detalhe as regiões mais afetadas onde a oxidação vermelha modificou o aspecto visual e afetou a integridade da peça. Esta oxidação levou à perda de massa e prejuízo às propriedades do material.

Figura 17 – Detalhe das regiões mais afetadas no corpo de prova no vigésimo dia

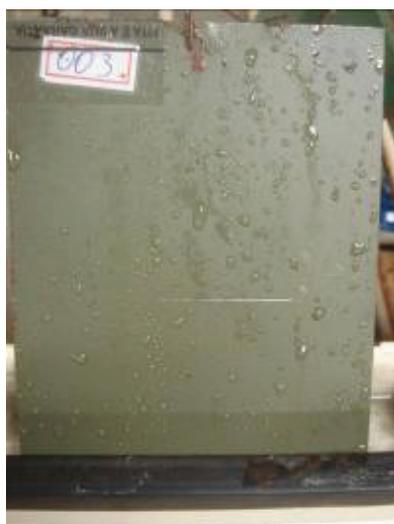
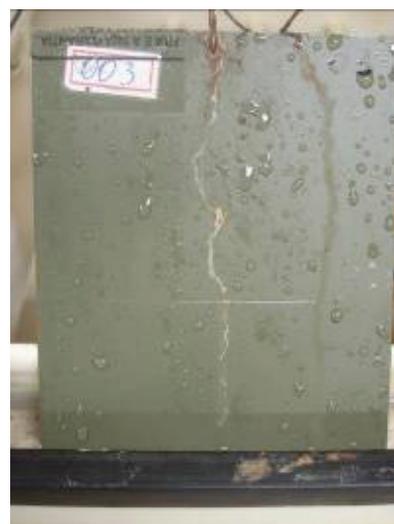
Nos dias 3 e 6, conforme as figuras 19 e 20 observou-se que não houve a formação de oxidação branca na superfície do corpo de prova, o que demonstra que está havendo a inibição do processo de oxidação. Este processo ocorre porque a pintura age como uma barreira entre o eletrólito e o metal. Ocorreu ainda a formação de oxidação vermelha na região do furo. Esta região não está protegida pelo zinco.

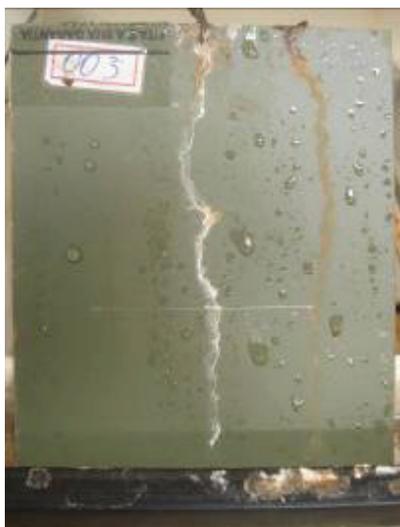
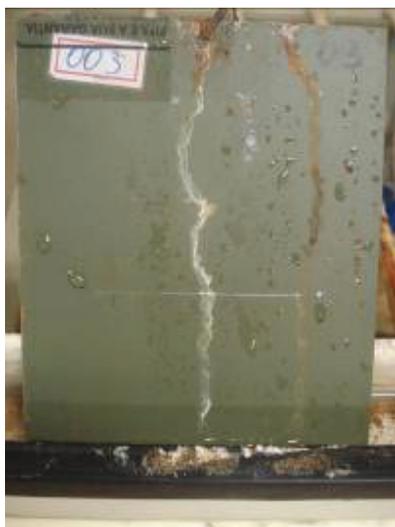
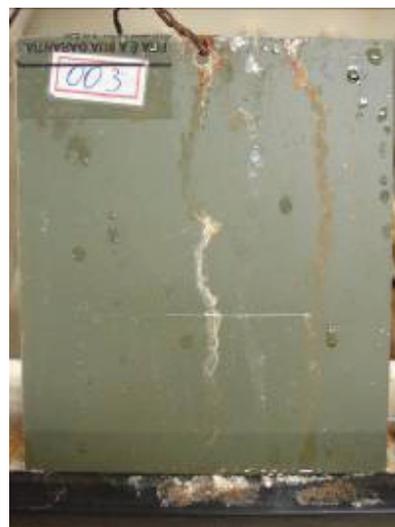
Ao longo dos dias 13, 15 e 20, figuras 21, 22 e 23, ocorreu uma pequena progressão na oxidação vermelha nas regiões comentadas anteriormente. Contudo a superfície pintada não sofre alteração, importante ressaltar que o risco efetuado na região central da peça não apresentou oxidação.

Este detalhe pode ser justificado pela pequena região do risco que é protegida pela pintura e abaixo desta pela migração do zinco com a formação da camada de proteção.

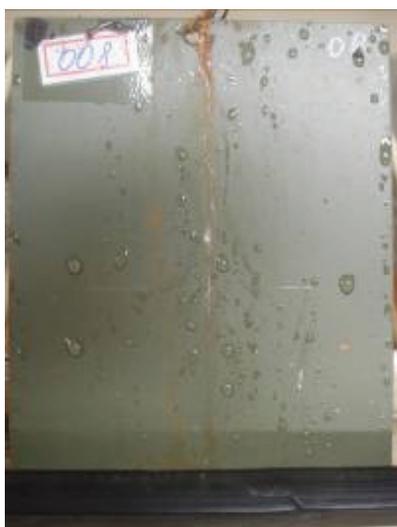
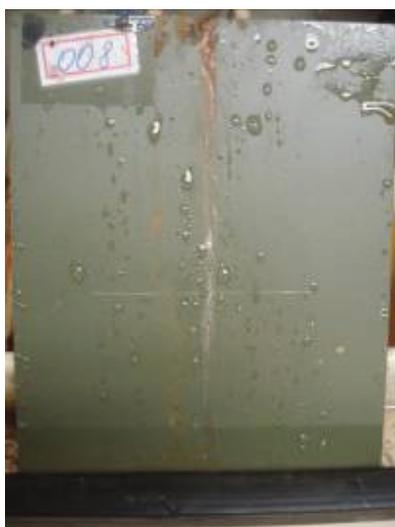
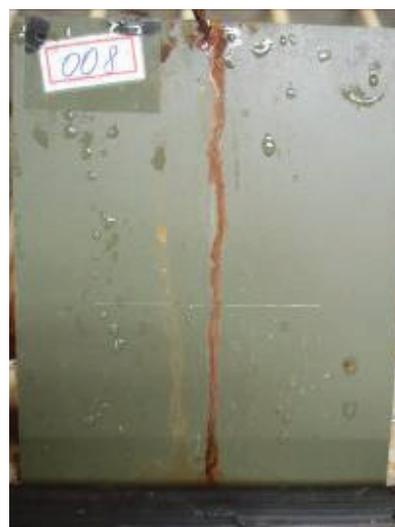
Ao longo dos dias 13, 15 e 20, conforme as figuras 27, 28 e 29; ocorreu uma progressão na oxidação vermelha na região do furo. Porém a superfície pintada não sofreu alteração, sendo importante ressaltar que neste corpo de prova também não ocorreu oxidação no risco efetuado na região central da peça.
