# Manifestações Patológicas em Habitações de Interesse Social com Diferentes Tipologias

## Pathological Manifestations in Social Interest Housing with Different Typologies

O presente trabalho refere-se ao levantamento das manifestações patológicas que ocorreram em unidades de Habitações de Interesse Social - HIS, executadas com diferentes tipologias construtivas. Estas unidades encontram-se localizadas na cidade de Londrina/PR, no bairro Hilda Mandarinópolis.

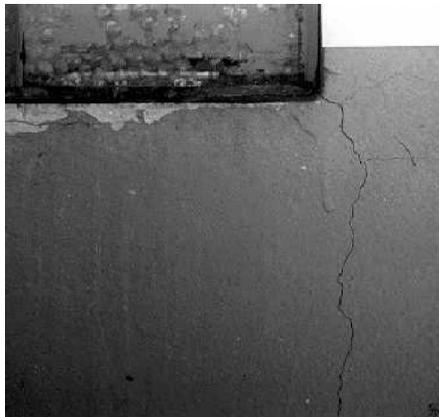
Segundo o Manual técnico de alvenaria (1990) e Vier *et al.* (1998), quando a parede possui uma abertura, janela ou porta, as concentrações de tensões nos contornos dos vãos, conforme Figura 9, irão dar origem às fissuras inclinadas que desenvolver-se-ão a partir dos vértices das aberturas, como pode ser observado através da Figura 10. Portanto, o dimensionamento das vergas e contravergas não foi suficiente para minimizar estas concentrações de tensões, dando origem às fissuras nos cantos das aberturas.

**Figura 10:** Fissura no canto da janela

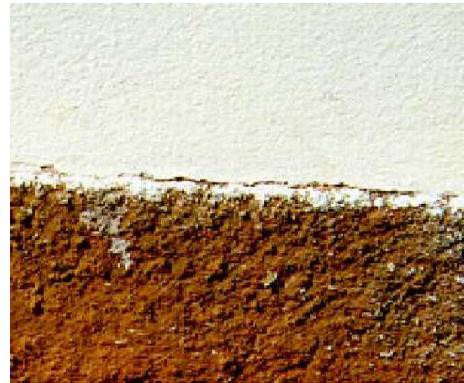
A provável causa deste tipo de patologia é a amarração inadequada entre a viga baldrame e a parede de vedação, principalmente nas habitações de fibrocimento, onde a fissura ocorre em toda a extensão do mesmo. Isto faz com que os esforços oriundos da movimentação diferenciada não sejam totalmente absorvidos, surgindo deste modo uma fissura horizontal entre a viga baldrame e a parede de alvenaria, como ilustra a Figura 11. Outro fator que pode ter contribuído

para isso é a movimentação contrapiso/aterro, devido à má compactação do mesmo, observado, principalmente, nas habitações de concreto e alvenaria, onde a fissuração ocorre em um trecho específico.

**Figura 11:** Fissura no baldrame

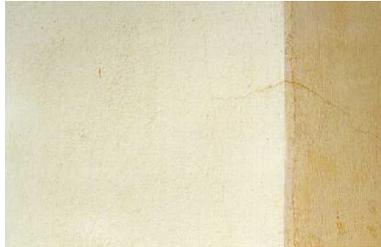
Verifica-se no Quadro 4 que, com exceção das habitações de fibrocimento, as outras tipologias tiveram 100% de ocorrência desta patologia. Este tipo de fissura está associado com o tipo de amarração utilizado nos cantos das paredes ou a requadro, como pode ser observado na Figura 12. Sabe-se que, para a parede adquirir estabilidade, é preciso amarrá-la de tal forma que a movimentação das mesmas seja absorvida, ou seja, que não haja incompatibilidade entre as deformações impostas e as adquiridas.

**Figura 12:** Fissura em L no canto da parede

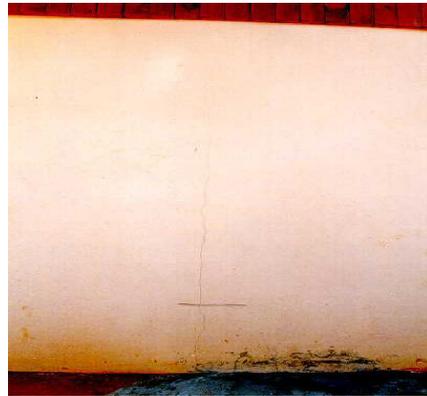
**Figura 14:** Fissura vertical

Devido à deformabilidade das telhas de fibrocimento, quando se tem emendas por transpasses insuficientes juntamente com grandes variações de temperatura, surgem fissuras verticais na argamassa de revestimento. Estas fissuras verticais na argamassa de revestimento também aparecem ao longo dos pontos de encontro da telha com o pilar causadas por deformações diferenciadas, pois se trata de diferentes materiais. Os transpasses telha/telha e telha/pilar podem ser observados na Figura 13 e a manifestação da patologia decorrente dos mesmos é a que aparece na Figura 14.

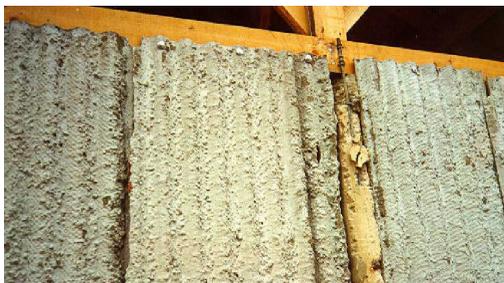
Esta patologia, conforme Quadro 5, ocorreu em 100% das paredes estudadas, exceto na parede Sul. As fissuras são verticais e se manifestam na argamassa de revestimento, tanto no transpasse telha/telha como telha/pilar (Figura 13). Esta patologia ilustrada na Figura 14 manifesta-se por deformação diferenciada entre os diferentes materiais e decorre da variação higrotérmica, o que justifica a incidência na parede Sul.

**Figura 13:** Detalhe do encontro telha/telha e telha/pilar

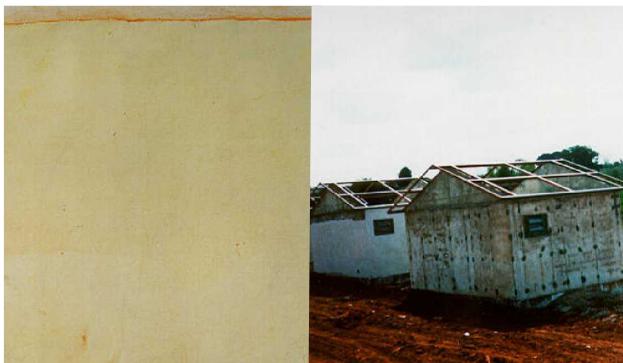
Este tipo de fissura está associado a fuga da nata de cimento por deficiência de estanqueidade entre as fôrmas. Na Figura 15 observa-se a fissura vertical que aparece em toda a altura da parede e as marcas nas paredes onde foram feitas as ligações dos painéis.

**Figura 15:** Fissura vertical em toda a parede por falta de estanqueidade entre as fôrmas

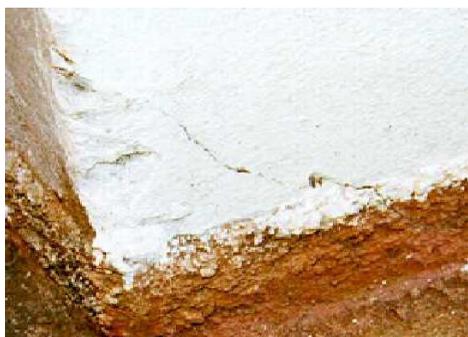
Segundo o Quadro 7, esta patologia ocorreu nas paredes Sul (canto Sul/Oeste), como pode ser observado na Figura 16, e Leste (canto Leste/Norte), canto onde foram executadas as brocas.

**Figura 16:** Fissura inclinada devido ao recalque de fundação do canto Sul/Oeste

De acordo com Thomaz (1989), o efeito de cargas externas em todos os solos, em maiores ou menores proporções, podem gerar deformações. No caso dessas deformações serem significativamente diferentes ao longo do plano das fundações de uma obra, tensões de grande intensidade serão introduzidas na sua estrutura, provocando o aparecimento de fissuras. A possível causa pode ser atribuída à má execução da broca.

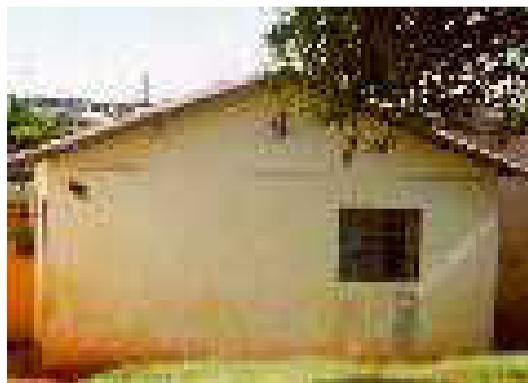
Com base em Thomaz (1989), a dilatação plana das lajes de cobertura e o abaulamento provocado pelo gradiente de temperatura ao longo de sua altura introduzem tensões de tração e de cisalhamento nas paredes das edificações. Devido a isto, surgem fissuras no topo da parede paralela ao comprimento da laje, como ilustra a Figura 17.

**Figura 17:** Movimentação térmica diferenciada dos materiais

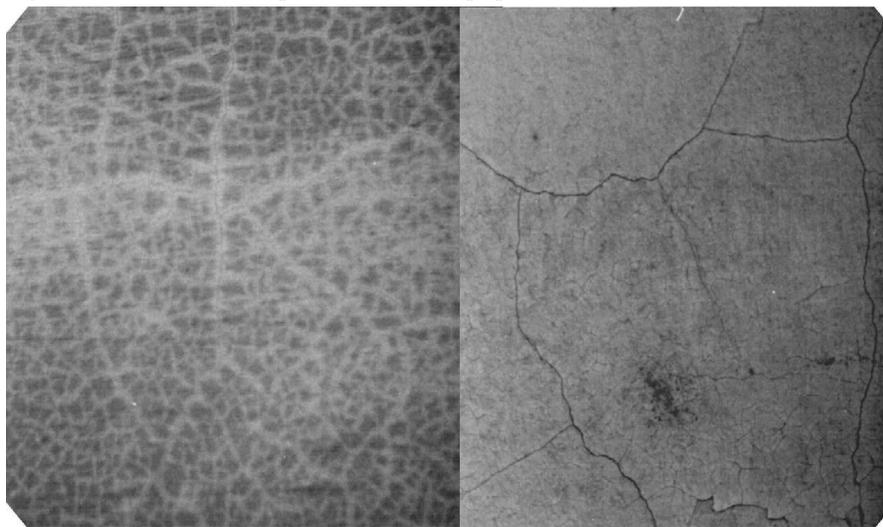
alvenaria foi aplicado como revestimento emboço e, nas paredes de concreto, reboco rolado. A Figura 18 ilustra uma distribuição uniforme com linhas mapeadas, cruzando-se em ângulos próximos de 90°.

**Figura 18:** Fissuras com mapeamento grande e pequeno

As fissuras com mapeamento pequeno ocorreram nas paredes das habitações devido à retração por secagem da argamassa, podendo ser decorrente do desempenho precoce da mesma. As fissuras com mapeamento grande ocorreram devido à retração da massa por secagem e, também, por retração plástica. Esta retração aumenta com o consumo de aglomerante, com a percentagem de finos existentes na mistura e com o teor da água de amassamento. Além desses, existem outros fatores, tais como a aderência com a base, número de camadas aplicadas, espessura das camadas, tempo decorrido entre a aplicação de uma e outra camada, rápida evaporação da água durante o endurecimento por ação intensiva de ventilação e/ou insolação.

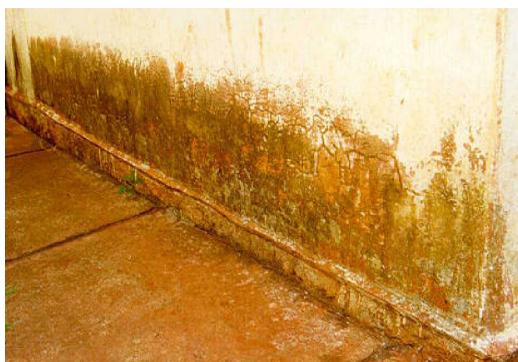
A Figura 19 ilustra as manchas em toda a extensão da parede do banheiro.

**Figura 19:** Manchas decorrentes de umidade em toda a extensão da parede do banheiro

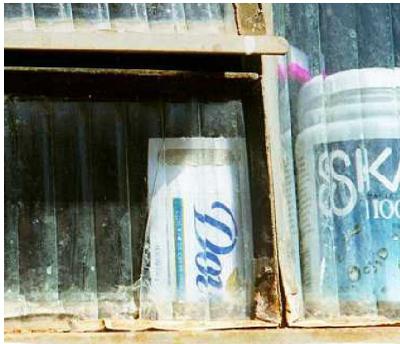
A Figura 21 ilustra a esquadria corroída e a massa descolada. De acordo com *Tecnologia e edificação* (1988), o tipo de corrosão observado nas esquadrias de portas e janelas é a corrosão eletroquímica, que acontece em meio úmido.

**Figura 21:** Corrosão da esquadria e descolamento da massa de vidraceiro

Este tipo de corrosão ocorre quando existe um eletrólito (hidróxido), uma diferença de potencial (por umidades diferentes) e o oxigênio. Havendo cloretos e água, forma-se o eletrólito com cloro livre, que reage com o ferro para compor  $FeCl_3$  (ferrugem). O  $FeCl_3$ , por sua vez, reage também com a água:  $FeCl_3 + 2H_2O \rightarrow Fe(OH)_3 + 3HCl$ , ou seja, forma-se a ferrugem com liberação de cloro. O circuito recomeça indefinidamente até a total corrosão do ferro.

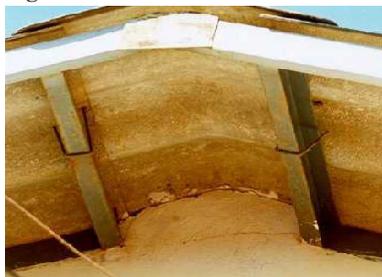
As fissuras na cumeeira foram causadas pelo cisalhamento da parede devido à movimentação térmica (contração e dilatação) das terças juntamente com a telha de fibrocimento, como ilustra a Figura 22.

**Figura 22:** Fissura na cumeeira

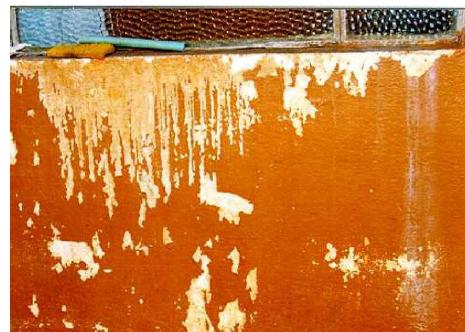
A causa do descolamento nas paredes foi devido à umidade excessiva associada ao tipo de tinta utilizado na parede, tinta látex, a qual impede a passagem do vapor de água, levando ao descascamento na película, conforme Figura 23.

**Figura 23:** Descolamento de pintura devido à umidade na parede

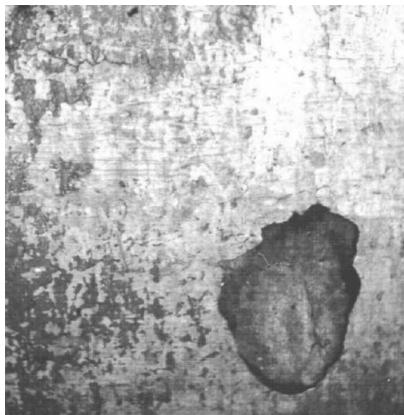
Para a primeira proporção, o descolamento acontece por falta de resistência mecânica e, para a segunda por efeito de retração na secagem. Os casos observados de descolamentos da argamassa estão ligados à falta de aderência entre a argamassa e a base, vinculada ao traço da mesma. A parede Sul foi a única parede que não apresentou nenhum caso de descolamento, como apresenta o Quadro 15. As habitações de concreto tiveram maior número de casos do que as habitações de alvenaria, considerando que não foram chapiscadas.

**Figura 24:** Descolamento da argamassa
