Análise das Manifestações Patológicas no Prédio da Faculdade Pitágoras em Aracati-CE

Gabriela Maria Silva Maia

Universidade Federal Rural do Semi-Árido, Programa de Pós-Graduação Stricto Sensu em Ciência e Engenharia de Materiais. RN, Brasil.
E-mail:ronc@gmail.com

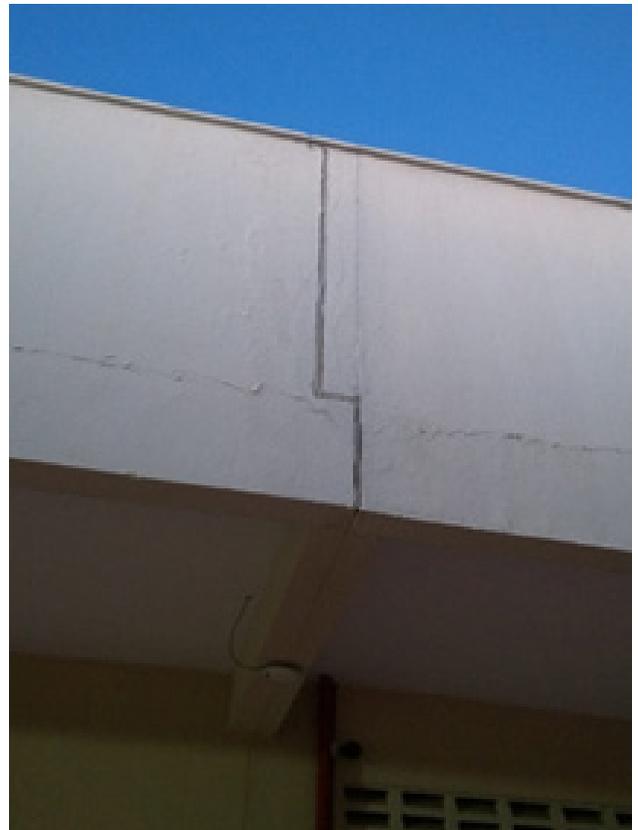
As Figuras 3, 4, 5 e 6 mostram os danos encontrados na região exterior do prédio. Nas Figuras 3 e 4 é possível perceber que esta é a parte do prédio que se encontra em maior risco estrutural, uma vez que foi possível identificar trincas e fissuras que indicam a separação entre elementos estruturais de sustentação. Tal separação pode estar relacionada a dois fatores. O primeiro deles seria o carregamento exercido pelo peso próprio do pavimento e o segundo pela vibração causada pelo tráfego intenso de alunos e máquinas de limpeza.

Figura 3 - Trinca em elemento estrutural na regial externa do prédio

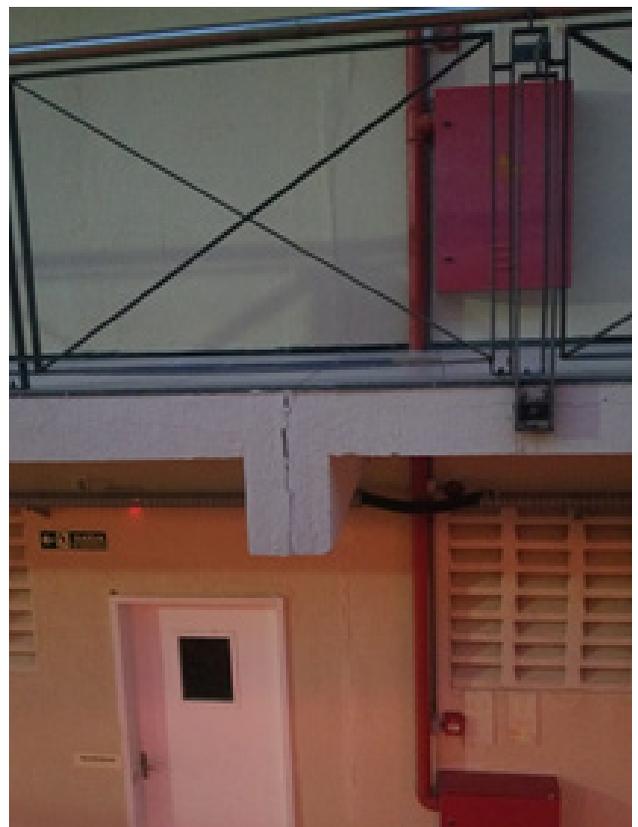
Figura 4 - Trinca em elemento estrutural na região externa do prédio

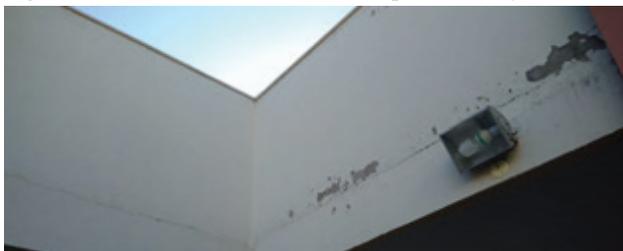
Figura 5 - Fissura horizontal localizada próxima à laje

Observou-se o aparecimento de fissuras horizontais nos pontos de contato de lajes e alvenarias que passam por ciclos de sol e chuva (Figura 5). Sua ocorrência pode ser explicada pela diferença de coeficientes de dilatação térmica dos materiais. Também na região externa do prédio foi possível observar o descascamento do revestimento, em razão da perda de aderência entre o revestimento e a superfície (Figura 6).

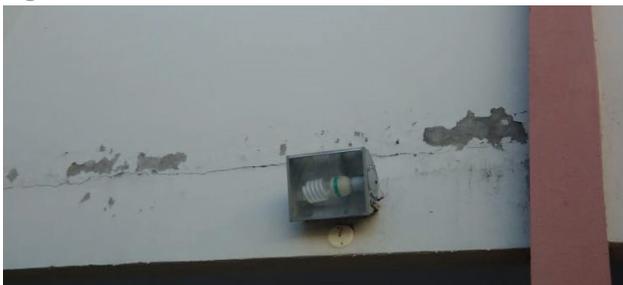
Figura 6 - Descolamento de revestimento

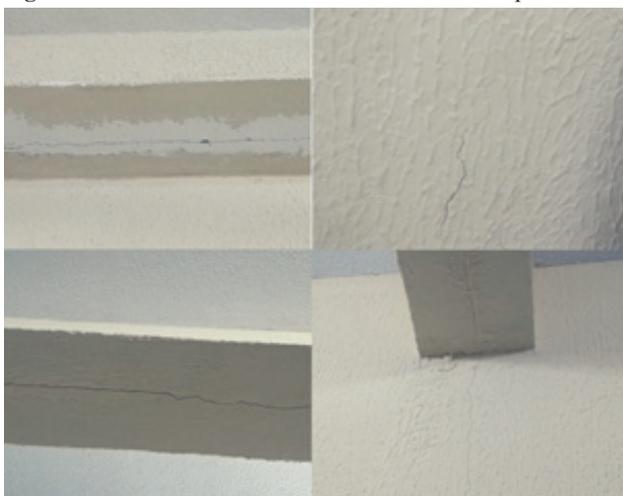
As Figuras 7, 8 e 9 mostram os danos encontrados na região interior do prédio. A Figura 7 representa o ambiente interno onde está localizada a Biblioteca. Nela é possível observar a presença aleatória de fissuras horizontais e verticais cuja causa provavelmente está relacionada à atuação higroscópica. Já na Figura 8, que representa pontos aleatórios ao longo dos corredores do prédio, é possível observar também o surgimento de eflorescências que resultaram no descascamento do revestimento.

Figura 7- Fissuras aleatórias no ambiente interno do prédio

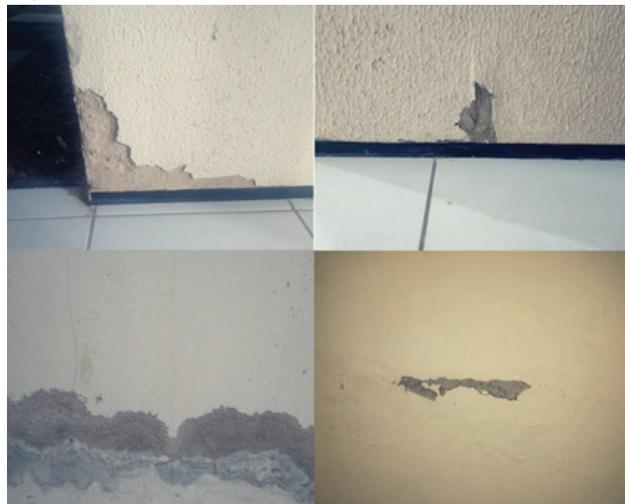
Figura 8 - Descolamento do revestimento no ambiente interno

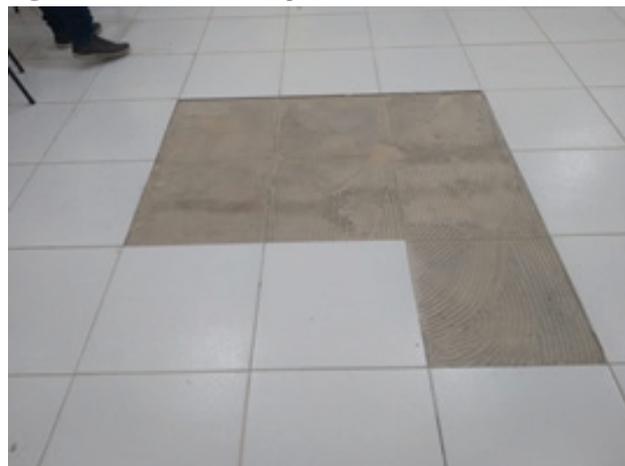
Na Figura 9 observa-se o descolamento do piso do Laboratório de Desenho Técnico.

Figura 9 - Descolamento de piso cerâmico

Tal patologia se deve ao estufamento da placa e trincamento do rejunte causando a perda de aderência das placas cerâmicas do substrato. A possível causa pode se encontrar na movimentações no ambiente somada à exposição térmica, gerando tensões no revestimento cerâmico ultrapassando a capacidade de aderência da argamassa colante e as placas cerâmicas.
