Efeitos do Tratamento Térmico de Alívio de Tensões em Soldas realizadas com Eletrodos Revestidos Rútílicos em Aços de Alta Resistência e Baixa Liga

Effects of Welding Voltage Relieving Heat Treatment with Ruthenium Coated Electrodes on High Strength and Low Alloy Steels

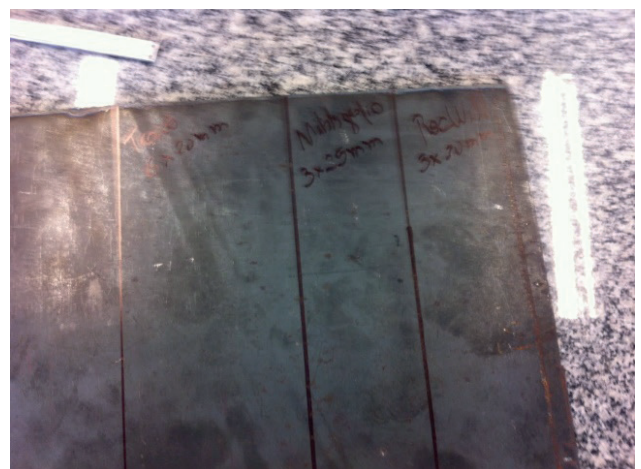
Desta forma, este trabalho simulou as condições de soldagem destes canteiros, ou seja, foram preparadas tiras de aço CSN COR-420, que foram soldadas por um operador comum, e foram utilizados para isso eletrodos E6013 e E7018, lembrando-se que a regulagem da máquina foi realizada pelo soldador. Não foi especificado nenhum parâmetro para realização do processo e tão pouco foi feito preaquecimento nas peças. As chapas tiveram suas dimensões pré-determinadas em função dos equipamentos disponíveis em laboratório, conforme mostra a Figura 2.

Figura 2 - Chapa de aço com os tamanhos das tiras pré-determinados

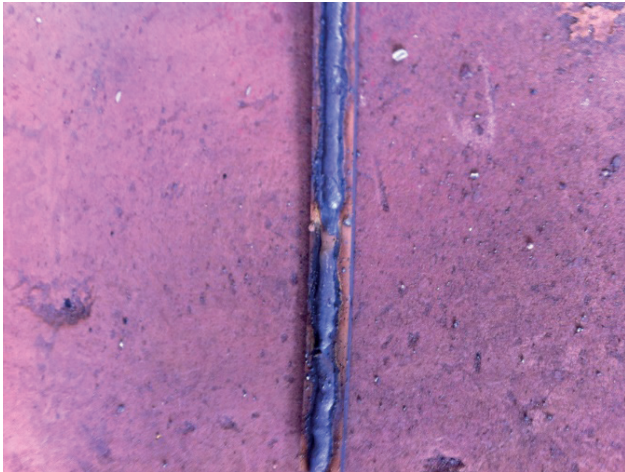
Após determinação das dimensões das tiras, o material foi cortado em uma Prensa Newton tipo Guillotina para realização da soldagem, a Figura 3 apresenta um dos corpos de prova após a soldagem.

Figura 3 - Tiras de aço soldadas para realização dos ensaios

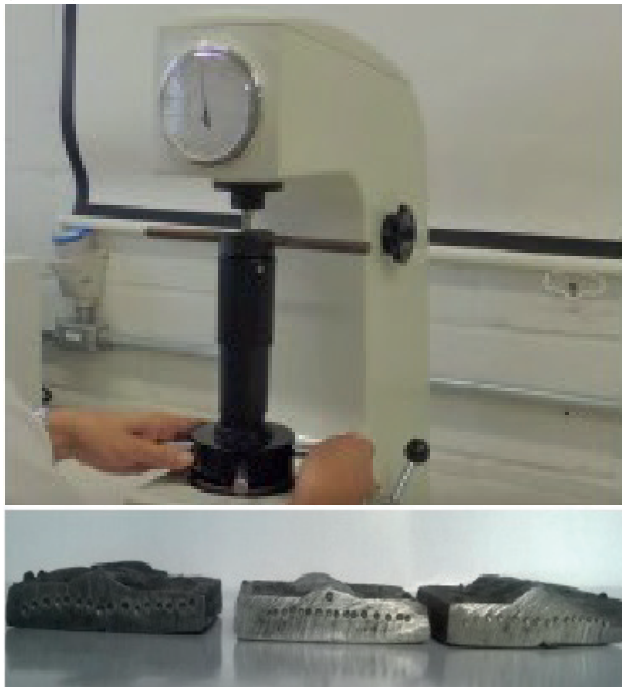
Uma vez feita a soldagem das tiras, os materiais foram adequados, conforme os tipos de ensaios a serem realizados. Para realização do ensaio de Dureza, os corpos de prova (CP's) foram cortados em tiras de $(27 \times 15 \times 5) \text{mm}^3$ soldados ao meio, e foi utilizado um Durômetro de Bancada Analógico para ensaio em escala Rockwell Normal. Executou-se as identificações de 1 em 1mm com o objetivo de se caracterizar o perfil de Dureza da seção transversal do CP, e para todos os testes, inicialmente, usou-se uma pré-carga de 0,10kN e, posteriormente, uma segunda de 1,50kN. A Figura 4 apresenta o Durômetro (esquerda) e o CP após o ensaio (direita).

Figura 4 - Durômetro utilizado (esquerda) e CP's ensaiados (direita)

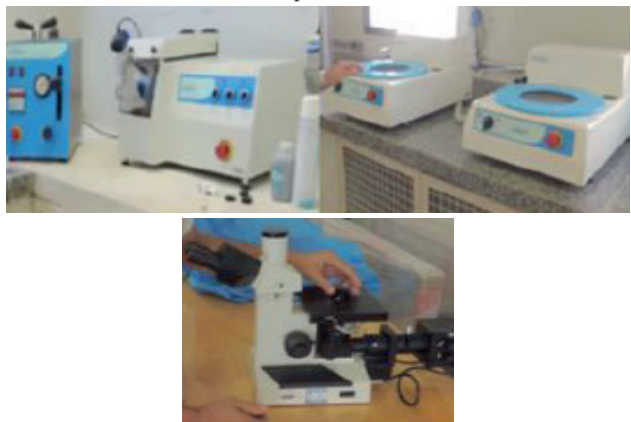
Já na metalografia óptica foi utilizado uma Policorte Metalográfica Refrigerada, uma Embutidora Metalográfica, Máquina de Lixamento Semiautomática com Circulação de Água, Politriz Semiautomática com Circulação de Água e Microscópio Óptico de Reflexão. Os corpos de prova utilizados possuíam dimensões de $(27 \times 15 \times 5) \text{mm}^3$ soldados ao meio. O procedimento se iniciou com corte dos CP's nas dimensões supracitadas, seguidas de lixamento e polimento, em que foram utilizadas as sequências de lixas de granulometria 220, 300 e 600 micras e, posteriormente, realizado o polimento com Alumina de 9, 6 e 3 microns. Após as operações de corte, lixamento e polimento foi realizado ataque químico com solução de Nital a 1% na superfície a ser analisada no microscópio. A microscopia foi realizada com utilização de óleo de imersão em lentes que possibilitam o aumento de 40x e 100x o tamanho natural, no qual o óleo ampliou esta capacidade em 10x, possibilitando assim um aumento final de 400x e 1000x. A Figura 6 apresenta os equipamentos utilizados na microscopia óptica.

Figura 6 - Da esquerda para direita: Embutidora, Cortadora, Lixadeira, Politriz e Microscópio
