# Manifestações Patológicas em Habitações de Interesse Social com Diferentes Tipologias

## Pathological Manifestations in Social Interest Housing with Different Typologies

O presente trabalho refere-se ao levantamento das manifestações patológicas que ocorreram em unidades de Habitações de Interesse Social - HIS, executadas com diferentes tipologias construtivas. Estas unidades encontram-se localizadas na cidade de Londrina/PR, no bairro Hilda Mandarinópolis.

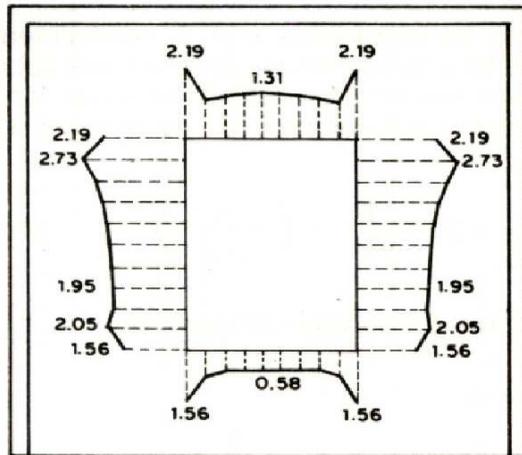
Segundo o Manual técnico de alvenaria (1990) e Vier *et al.* (1998), quando a parede possui uma abertura, janela ou porta, as concentrações de tensões nos contornos dos vãos, conforme Figura 9, irão dar origem às fissuras inclinadas que desenvolver-se-ão a partir dos vértices das aberturas, como pode ser observado através da Figura 10. Portanto, o dimensionamento das vergas e contravergas não foi suficiente para minimizar estas concentrações de tensões, dando origem às fissuras nos cantos das aberturas.

**Figura 9:** Distribuição das tensões nos contornos dos vãos da janela
